Compte-rendu visite conseil expertise

VISITE CONSEIL MAISON BRESSANE

Dossier d'expertise et de conseil préalable à l'acquisition d'une ferme bressane située sur la commune de Thurey.

Visite d'Expertise - Conseil avant acquisition

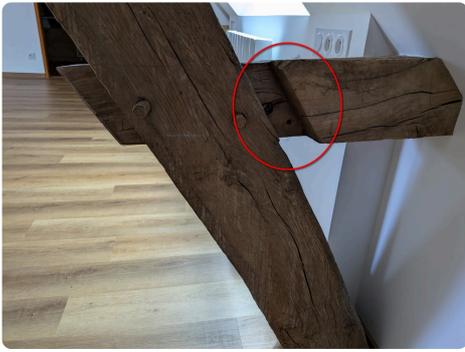
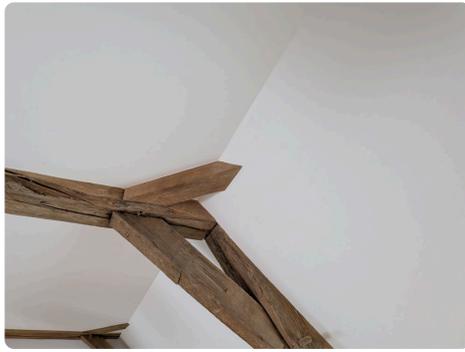
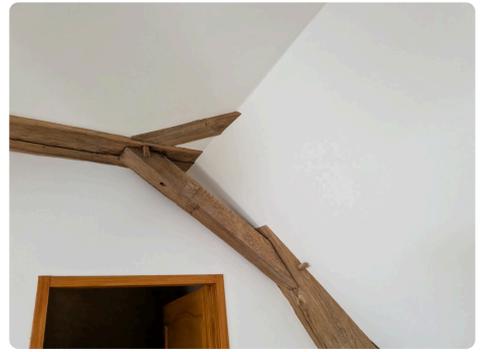
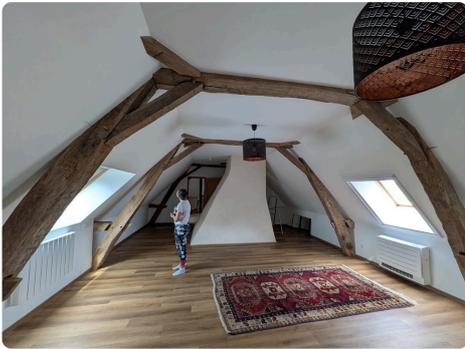
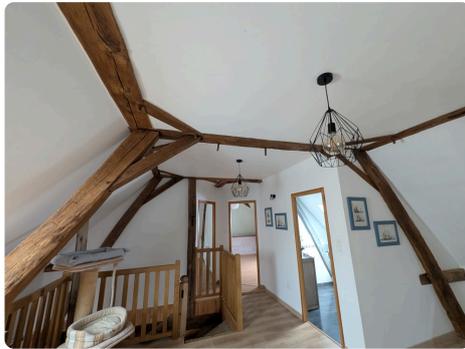
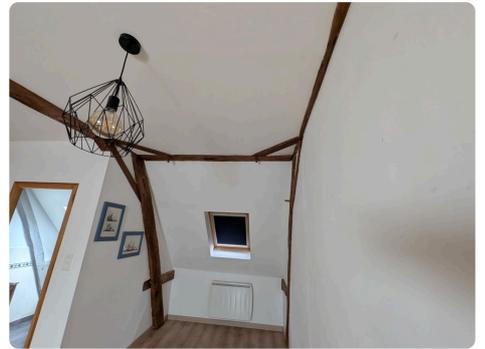
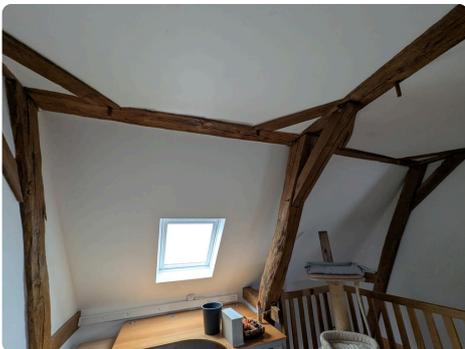
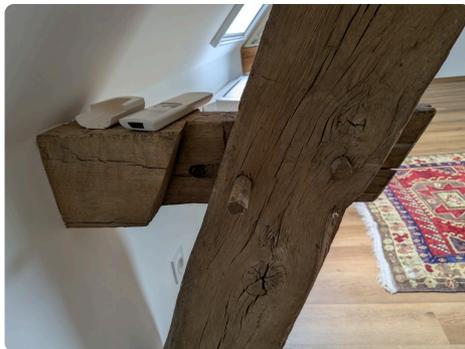
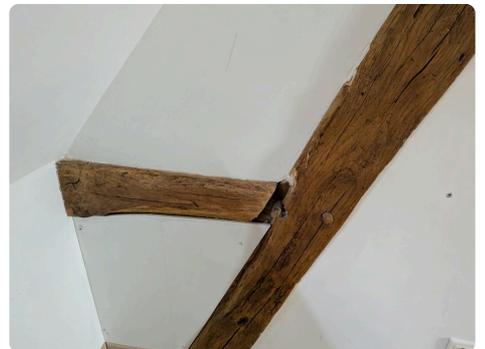
Combles aménagés (présence de poutres apparentes)

- Les poutres et éléments de charpente sont apparents et présentent un aspect visuel sain.
- Aucune fissure majeure, ni mouvement structurel visible n'a été constaté sur les assemblages ou les liaisons des poutres aux murs.
- Les poutres en bois montrent un vieillissement naturel, avec quelques fentes superficielles typiques du bois ancien, sans impact apparent sur la solidité.
- Aucune déformation significative (flèche ou torsion) des poutres n'a été observée sur les clichés.

- Certains **assemblages chevillés** présentent de **légers déplacements**.
 - Ces mouvements sont **anciens et datent de plusieurs décennies**.
 - **Aucun déplacement ou mouvement nouveau** n'a été observé au cours des **10 dernières années**.
- Les points de jonction entre la charpente et les murs **restent stables**, sans écartement ni signe d'affaissement récent.
- Les points de jonction entre la charpente et les murs ne présentent aucune trace d'écartement ou d'affaissement.
- Le plancher et les murs périphériques ne présentent pas de fissuration liée à des mouvements de structure.
- L'installation électrique et les ouvertures en toiture n'ont pas affecté l'intégrité des bois.

La structure semble en très bon état visuel.

- Aucune fissure ni signe de mouvement compromettant la stabilité n'a été observé.

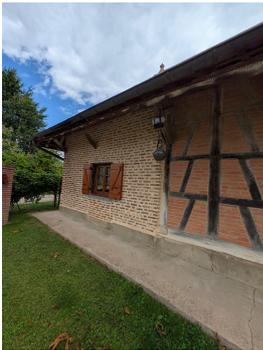
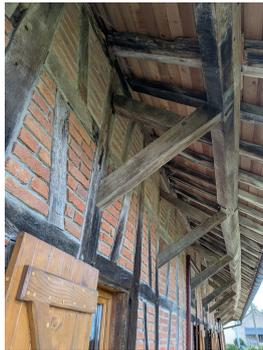
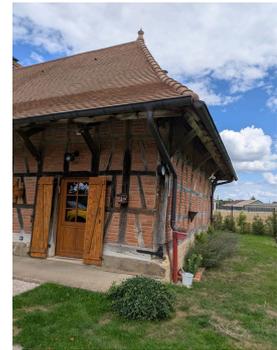
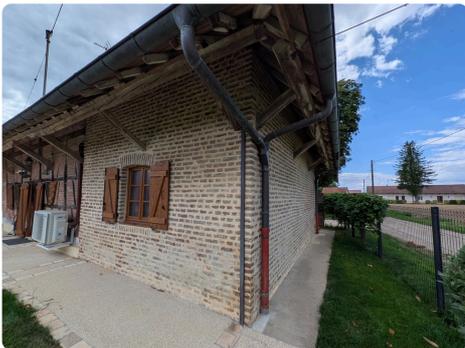
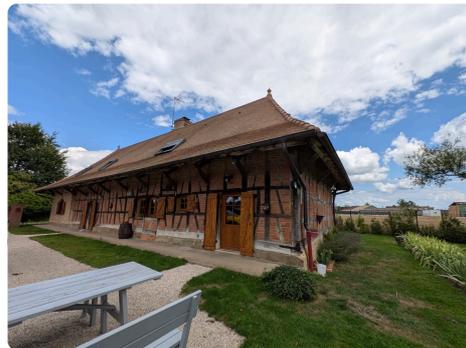
Maison à colombages en briques et bois apparent

- Les façades présentent un alignement correct, sans déformation notable ni affaissement visible.
- Les boiseries extérieures (poteaux, sablières, décharges) montrent un vieillissement naturel, mais aucune fissure récente ou signe de mouvement structurel actif.
- Les briques de remplissage sont stables, sans décollement ou fissuration majeure.

- Les assemblages bois/briques sont globalement stables.
- Quelques déplacements légers des bois de colombage sont visibles, datant de plusieurs décennies, typiques de ce type de construction traditionnelle.
- Aucun mouvement ou désordre récent (<10 ans) n'a été identifié sur les façades.

- Les menuiseries (volets, portes, fenêtres) sont correctement intégrées dans la structure et ne présentent aucun signe de contrainte liée à un mouvement du bâti.
- Les fondations apparentes et le soubassement béton montrent quelques microfissures superficielles, sans gravité structurelle.

Les façades extérieures sont en bon état visuel et stables.

- Les mouvements observés sont anciens et figés.
- Aucun désordre structurel actif n'a été constaté lors de cette observation.

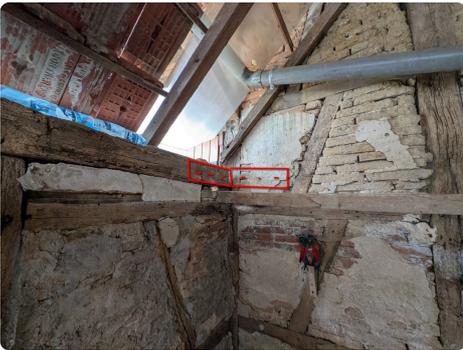
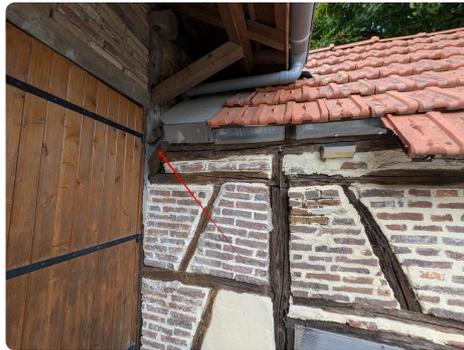
Porcherie ancienne en bois et maçonnerie traditionnelle

- Les murs sont constitués de maçonnerie mixte (briques anciennes, pierres et torchis), avec des poutres bois de structure apparentes.
- L'état visuel montre :
 - Absence de fissures structurelles récentes
 - Vieillesse naturelle des matériaux, avec enduits partiellement dégradés
 - Aucun signe de mouvement actif sur les 10 dernières années

- La poutre sablière supérieure repose sur le mur de la grange.
- L'assemblage est ancien et stable, mais l'absence de liaison mécanique moderne peut présenter un risque en cas de poussée ou de vibration importante.
- Recommandation :
 - Il est conseillé de créer une liaison mécanique entre la poutre sablière et le mur de la grange à l'aide d'une équerre métallique ou d'un système de fixation renforcée, afin de sécuriser la tenue à long terme.

La structure actuelle est stable et ne montre pas de désordres récents.

- Mettre en place une fixation métallique discrète pour améliorer la liaison bois/maçonnerie.

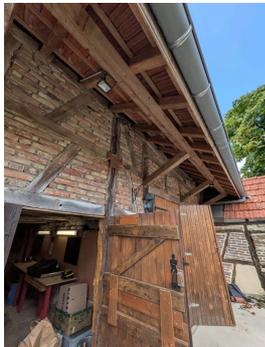
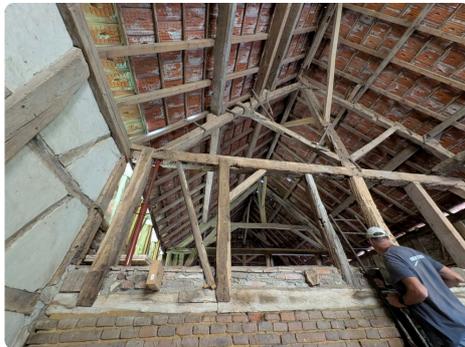
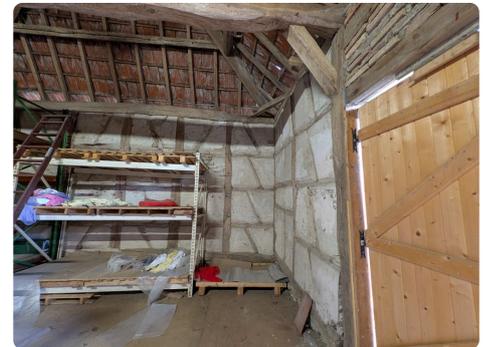
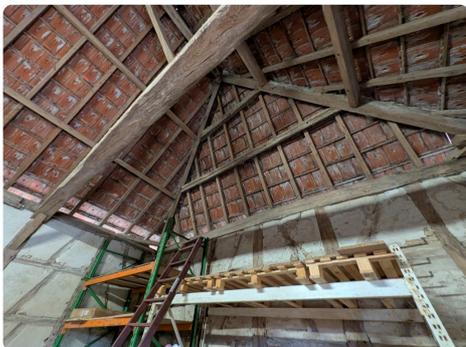
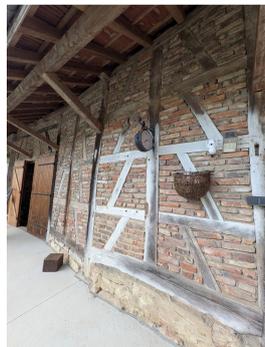
Grange à colombages et couverture tuiles

- La grange présente une charpente traditionnelle en bois avec remplissage en briques et torchis.
- Les bois de structure (poteaux, poutres, arbalétriers) montrent un vieillissement naturel avec quelques fentes superficielles typiques du bois ancien, sans impact visuel majeur sur la stabilité.
- Les murs en colombages et briques sont globalement droits et ne présentent aucun affaissement récent.
- Aucune fissure structurelle récente n'a été observée sur les maçonneries ou les appuis des poutres.

- La charpente est complexe et bien assemblée, avec des entrails, poinçons et contrefiches visibles.
- Les assemblages traditionnels sont stables, certains chevilles et appuis étant légèrement déplacés mais sans signe de mouvement récent (<10 ans).
- La couverture en tuiles mécaniques et plates est correctement posée, mais certaines zones anciennes montrent des traces de mousses et lichens.

- Aucun jour ou décalage dangereux n'a été relevé sur les photos.

- Les parties en torchis et enduits anciens sont localement dégradées, mais cela est surtout esthétique et ne menace pas la stabilité.
- Recommandation préventive :
 - Vérifier ponctuellement les appuis des poutres en sablière et les lier si nécessaire par des équerrres métalliques discrètes, comme pour l'ancienne porcherie.
 - Surveiller l'évolution de l'état des tuiles anciennes pour éviter toute infiltration future.

La grange est structurellement saine et stable.

- Les mouvements observés sont anciens et figés.
- Aucun désordre structurel récent n'a été constaté.
